Inwentaryzacja źródeł światła oraz identyfikacja zanieczyszczenia świetlnego na Placu Matejki wraz z możliwymi metodami ich ograniczenia

Słaboń Natalia, Tarnowska Aleksandra, Zajac Justyna
Studenckie Koło Naukowe Ochrony Środowiska

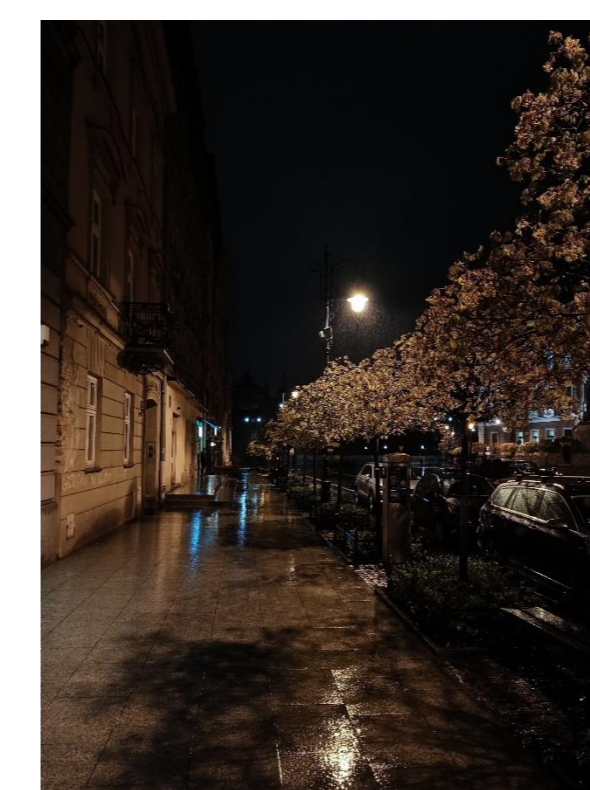
Fot. 2 Latarnie wysokie

Latarnie wysokie zostały sklasyfikowane jako źródła nieprawidłowego oświetlenia, którego przyczyną jest brak uwzględnienia podczas projektowania systemu oświetleniowego rozrastających się drzew. Wspomniane drzewa obecnie zasłaniają większość światła oraz tworzą cień, co powoduje brak odpowiedniej widoczności na chodnikach, który powinny być właściwie oświetlone. Emitowane przez latarnie światło o ciepłej barwie, zbliżone do światła słonecznego, negatywnie wpływa na procesy fotosyntezy w nocy, zaburza ekosystem oraz zwiększa podatność oświetlonych koron drzew na choroby.

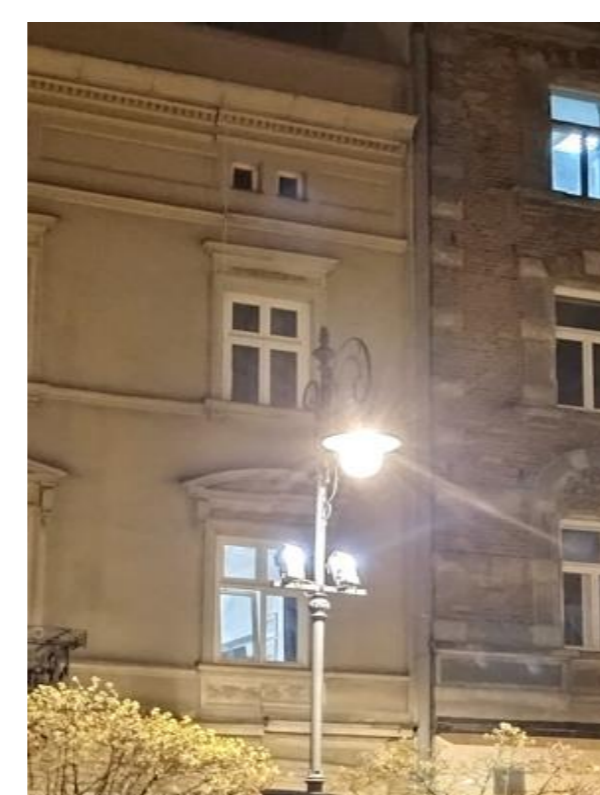
Fot. 3 Reflektory

Reflektory zostały sklasyfikowane jako oświetlenie nieprawidłowe, ze względu na umiejscowienie oświetlające pomnik światła z jednej strony oraz w znacznej odległości od obiektu. Skutkuje to nadmierną emisją światła kierowaną w kierunku budynku ASP oraz Gmachu Dyrekcji Kolei. Brak zasłony/maskownicy, która mogłaby chronić przed świeceniem na boczne powierzchnie, powoduje powstawanie wyraźnych cieni rzucanych przez pomnik na tych budynkach. Ponadto, reflektory emitujące światło powyżej linii horyzontu przyczyniając się do zwiększenia jasności tony świetlnej Krakowa. Wszystkie te czynniki składają się na klasyfikację reflektorów jako oświetlenie nieprawidłowe.

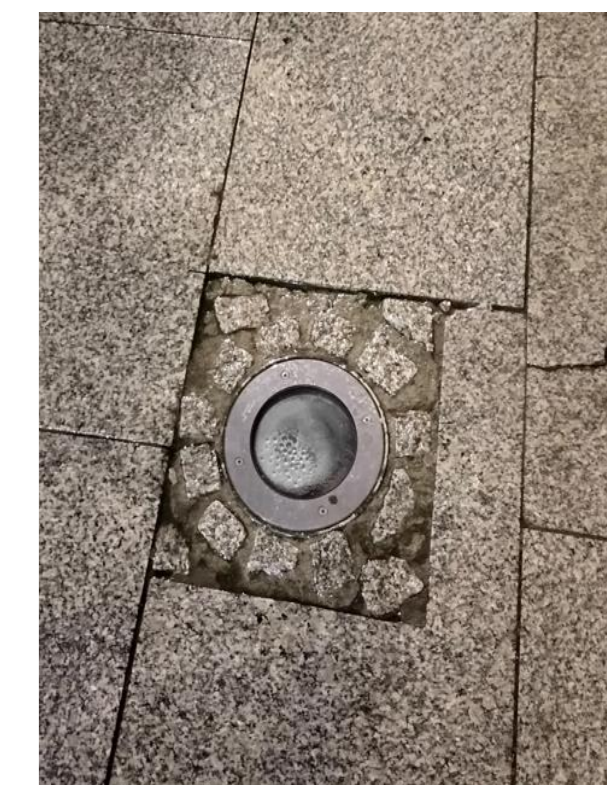
Fot. 5 Lampy chodnikowe

Niedziałające lampy chodnikowe zostały sklasyfikowane jako oświetlenie nieprawidłowe i powinny zostać one zlikwidowane, ponieważ stwarzają zagrożenie dla przechodniów, poprzez powstawanie oblodzeni w okresie zimowym oraz śliską powierzchnią przy kontakcie z wodą. W przypadku ich włączenia całe światło skierowane jest w kierunku nieba, co prowadzi do zanieczyszczenia świetlnego poprzez oślepienie przechodniów oraz zwiększenie jasności tony świetlnej nad miastem.

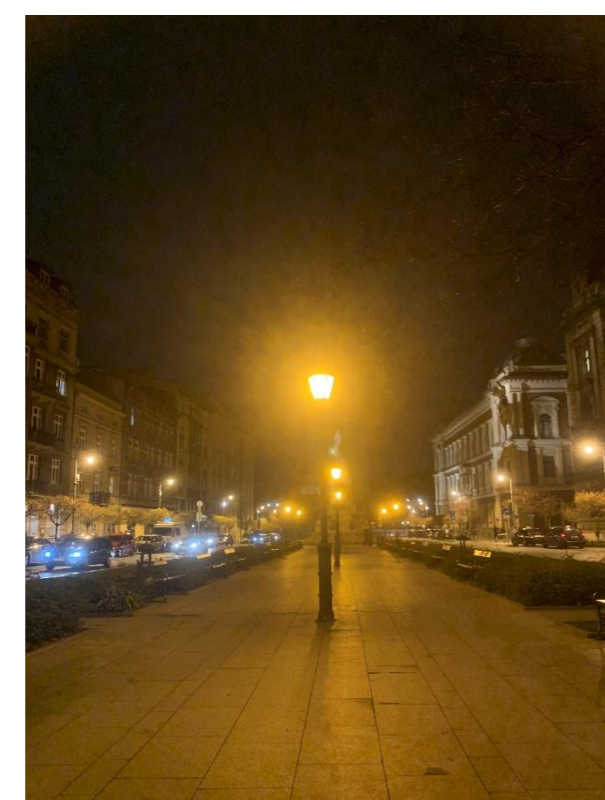
Fot. 1 Latarnie niskie

Latarnie niskie sklasyfikowane jako oświetlenie częściowo prawidłowe. O ich nieprawidłowościach świadczy powstający efekt olśnienia, powodujący oślepienie przechodniów, tworzący się wokół latarni cień, emitowanie światła powyżej płaszczyzny horyzontu oraz zbyt bliskie rozmieszczenie. Niemniej jednak, latarnie te posiadają odpowiednią wysokość masztu oraz ważny aspekt tj. ciemna i chropowata powierzchnia płyt ułożonych na placu, która zapobiega odbiciu światła przyczynia się do klasyfikacji jako oświetlenie częściowo prawidłowe.

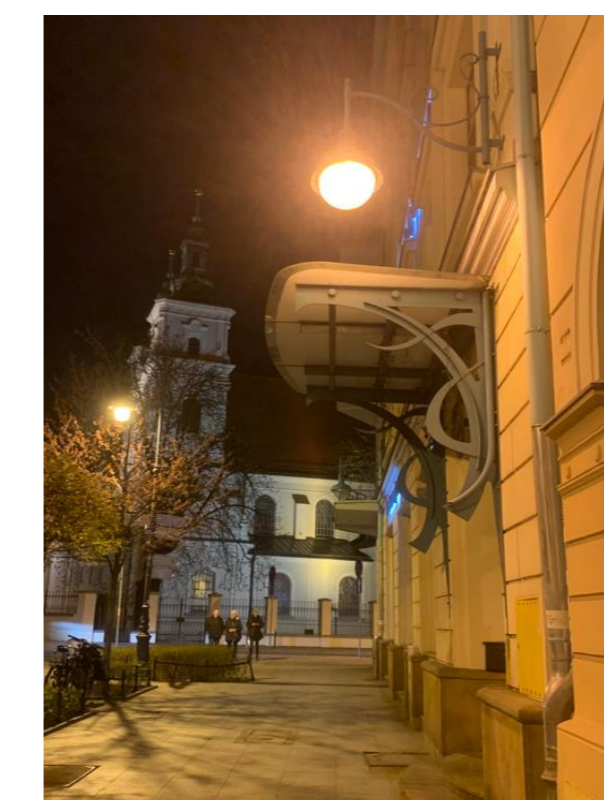
Fot. 4 Oświetlenie elewacyjne

Oświetlenie elewacyjne budynków jest jednym z ważniejszych elementów w zagospodarowaniu przestrzeni miejskiej. Niemniej jednak, nieprawidłowe rozmieszczenie lamp elewacyjnych może prowadzić do powstania zanieczyszczenia świetlnego. W przypadku oświetlenia elewacyjnego, którego głównym zadaniem jest oświetlenie drzwi wejściowych- umieszczenie lampy nad, daszkiem zlokalizowanym nad drzwiami, jest nieprawidłowym źródłem oświetlenia, ponieważ daszek przysłoni padające światło nie oświetlając wejścia.
